اعادة تأهيل قنطرتي فم ترعتي نجع حمادي الغربية والشرقية

Rehabilitation of West and East Canals of Naga Hammadi Barrage

احلال وتجديد قنطرتى فمى ترعتى نجع حمادى الغربية والشرقية

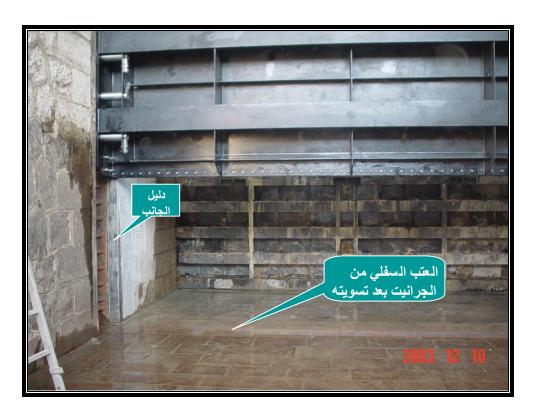
البوابة الجديدة بعد تركيبها ويظهر في الصورة اعلى الفرش من الجرانيت

تم استبدال البوابات القديمة ببوابات هيدروليكية حديثة (الجزء السفلى) يتم التحكم فيها عن بُعد من غرفة تحكم .(Control Room) تتطلب هذه البوابات تسوية دقيقة للفرش (Foundation) بتفاوت ±2 مم في القنطرة الغربية و±1 مم في القنطرة الشرقية.

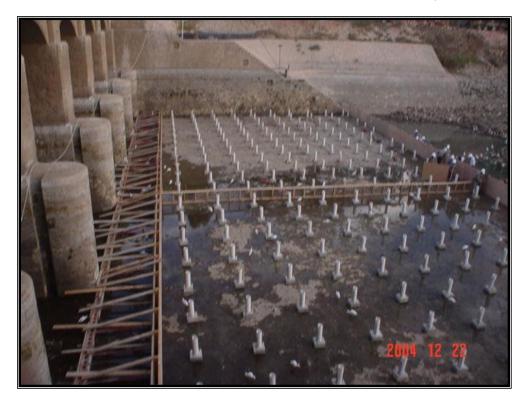
الصورة توضح مواسير الصرف التى وضعت قبل فى البلاطة الخرسانية الجديدة قبل وضع حديد التسليح وصب الخرسانة فى خلف فم ترعة نجع حمادى الغربية

- في القنطرة الغربية، تم تدعيم الفرش بصب بلاطة خرسانية مسلحة
 (Reinforced Concrete Slab) بأبعاد 20×48 م وسمك 75 سم من منسوب
 60.50 م إلى 61.25 م، مع مواسير PVC بقطر 15 سم وذلك لكى تعمل
 لتخفيف الضغط على الفرش خلف القنطرة
- في القنطرة الشرقية، بلغت أبعاد البلاطة 24×22 م وسمك 75 سم من منسوب
 61.25 م إلى 62.00 م.

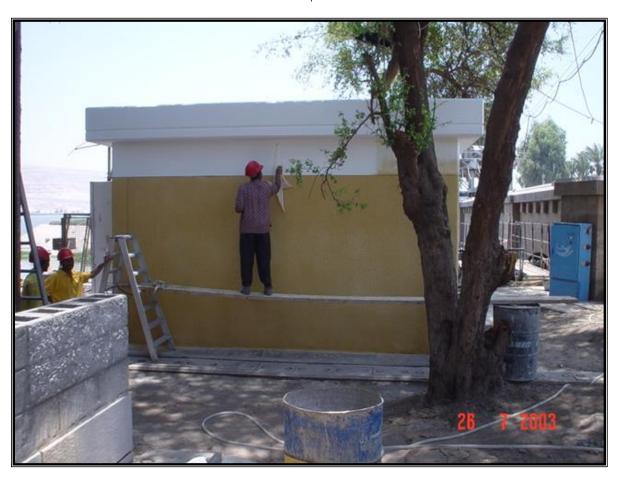
غرفة التحكم بعد اتمام اعمال التشطيب من الخارج

تم إنشاء غرفة تحكم بأبعاد 3×5 م (بعد تعديل الأبعاد الأصلية 2×3 م)
 لاستيعاب المعدات ووحدات التحكم الهيدر وليكية والكهر بائية.

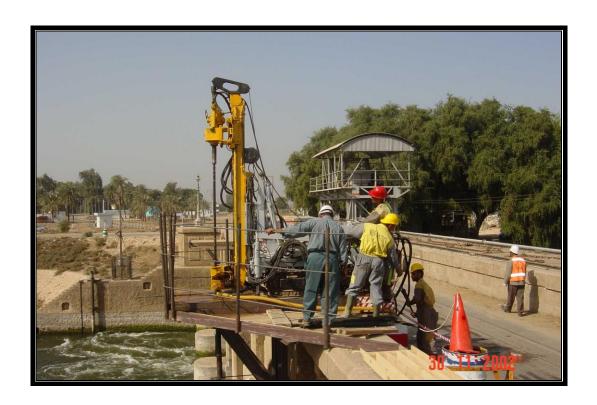
الصورة توضح اعمال التخريم وتثبيت ماكينة التخريم (PUNTEL) وهي من نوع Rotary Drilling

والغرض من عملية التخريم هذة بالاضافة الى ما ذكرناة سابقا هو اجراء تجارب ضغط المياة لمعرفة مدى سريان المياة داخل الفتحات والفجوات الموجودة فى البغال تمهيدا لعملية الحقن بعد ذلك ولكى يتم تصميم الخلطة الخاصة بالحقن , وقد تم اختيار عدد 5 جسات او ثقوب استكشافية 3 فى الامام و 2 فى الخلف واجريت تجارب ضغط المياة على هذة الجسات وتم اختيار عدد جسة واحدة Control Hole لمعرفة مدى سريان المياة داخل الفجوات ومدى تغلغلهافيها وبالتالى مدى تشبع هذة الفجوات بمادة الحقن بعد ذلك واقل قطر للتثقيب تم استخدامة هو 76مم

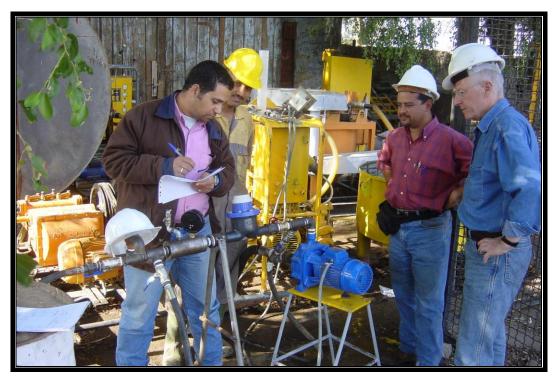
الصورة توضح تجربة ضغط المياة والادوات المستخدمة فيها

وقد تم تقسيم الحفرة الاستكشافية الى ثلاثة اقسام او أربعة حسب عمق الحفرةوكل مسافة تساوى 3.00 متر واجريت عملية ضغط المياة باستخدام ماكينة خاصة حيث تم وضع الPacker على مسافة 3.00 متر من قاع الحفرة وبدأ ضخ المياة حتى ثبت الضغط عند حد معين كما بالجدول التالى والذى يوضح مراحل ضخ المياة والضغط المطلوب فى كل مرحلة :

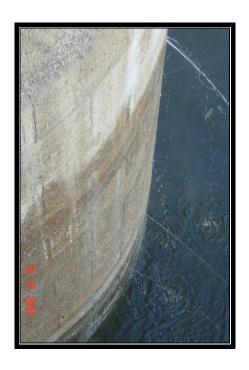
وجود تسرب للمياة من الدعامات اثناء اجراء تجارب ضغط المياة

1-اعمال الحقن للدعامات في الامام والخلف وكذلك الحوائط الجانبية وذلك بعد الانتهاء من اعمال التثقيب وتجارب ضغط المياة

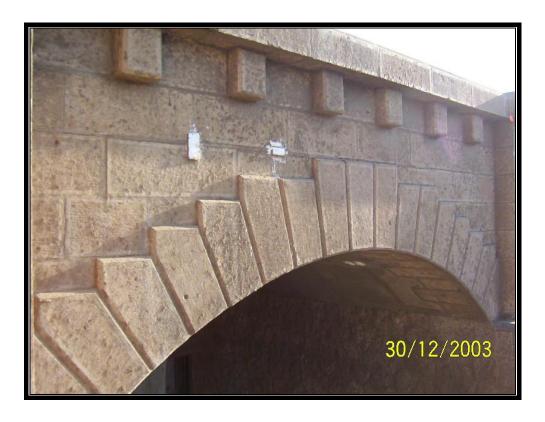
وضع ال (ال Movement Indicator) على حوائط ترعة نجع حمادى الغربية

- تم تنظیف الدعامات والأكتاف باستخدام مدفع میاه (Water Jet) ومواد مطهرة
 Sika Latex لإزالة الطحالب. تم استخدام مواد مثل Sika Latex
 و Sika Repair H.P.C لمعالجة الشروخ وإصلاح التكاسى.
 - o تم تركيب مؤشرات حركة (Movement Indicators) لمراقبة الشروخ.

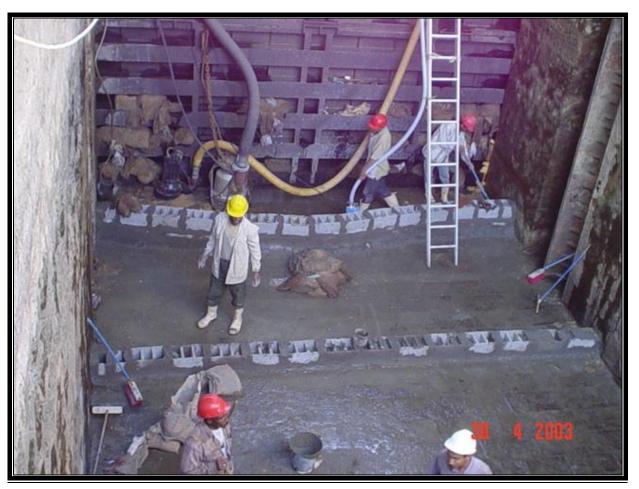
اتمام اعمال النزح والتجفيف داخل الفتحات

- 1. قفل البوابات القديمة تماما
- 2. انزال بوابات الغلق المؤقتة في الامام
 - 3. رفع البوابات القديمة
 - 4. انزال بوابات الغلق المؤقتة الخلفية
- 5. تركيب طلمبات النزح في الامام والخلف والقاء مياة النزح في الخلف من القنطرة
- 6. اتمام عملية النزح تماما مع وضع الطلمبة خلف بوابات الغلق الامامية والخلفية لتجميع مياة الرشح وضخها الى خارج الفتحة

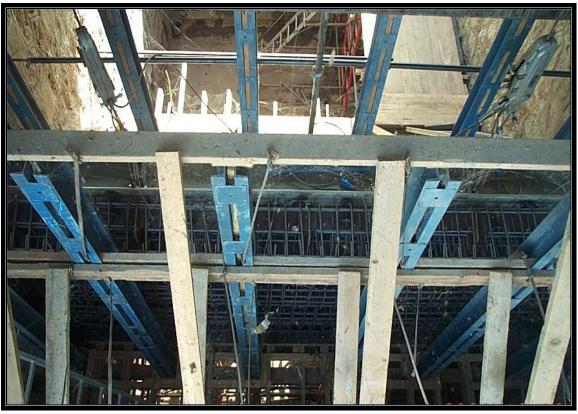
الشدة الخشبية للكمرة الجديدة بعد وضع حديد التسليح(Lintel Beam)

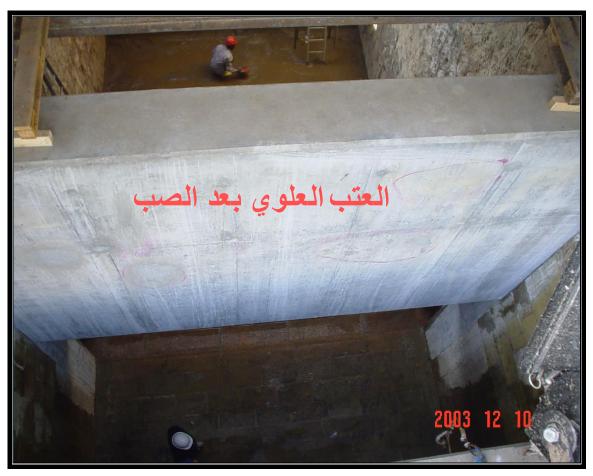
الصورة توضح الكمرة الجديدة بعد الصب ويضهر من اسفل الاعمدة على الجانبين التي ترتكز عليها الكمرة

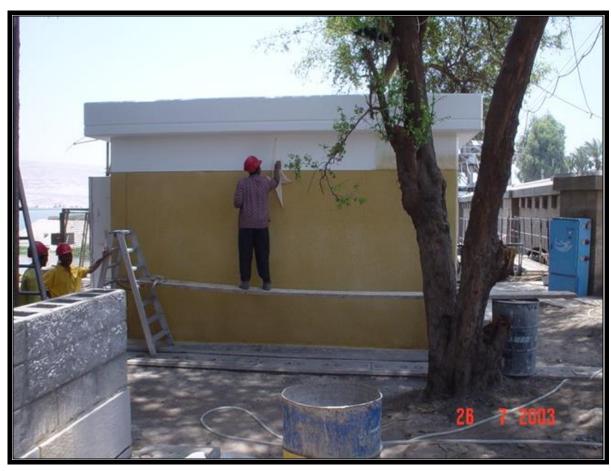
غرفة التحكم بعد اتمام اعمال التشطيب من الخارج

نصت المواصفات الفنية للمشروع على انشاء غرفة تحكم بابعاد 2*3 متر وارتفاع 2.5 متر وبعد مقابلة هذة الابعاد مع المعدات التى سيتم تركيبها لزوم التكم من بعد فى تشغيل البوابة الجديدة ولوحات الكهرباء ووحدلات الهيدروليك وجد ان هذة الابعاد لا تفى بالمطلوب فتم تغيير هذة الالبعاد الى 3*5 متر كما هو موضح بالرسم وارتفاع 2.5 متر كما هى مع انشاء مجارى الكابلات وجميع التوصيلات اللازمة حولها لتتصل مع البوابات الحديثة التى سيصير تركيبها والتفاصيل الميكانيكية والكهربية لغرفة التحكم سيتم ذكرها فى باب مستقل

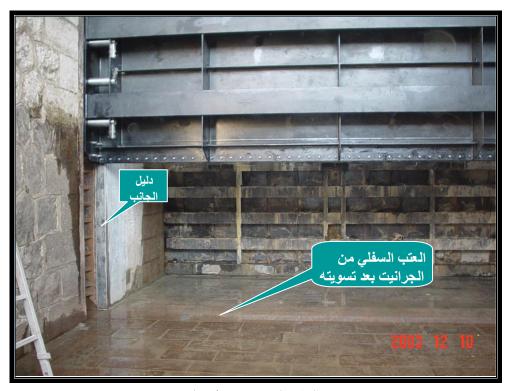
البوابة الجديدة بعد تركيبها

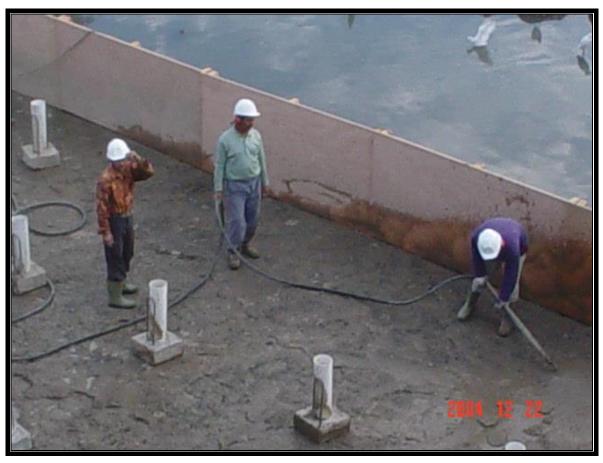
اعمال النظافة للفرش القديم قبل وضع الفرش الجديد ويظهر في الصورة شكل مواسير الصرف والقاعدة الخرسانية المثبتة بها من اسفل

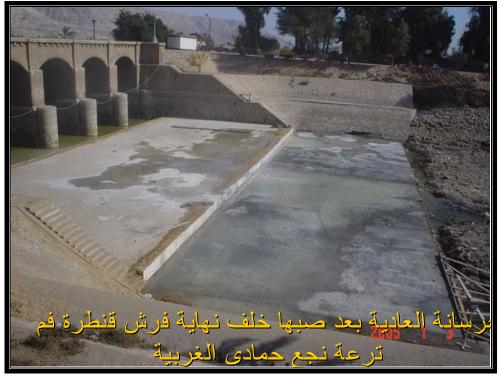
الصورة توضح البلاطة الخرسانية الجديدة بعد الصب وكذلك الخرسانة العادية التي تم صبها خلف هذة البلاطة لردم اماكن النحر في الخلف
